Dossier établi pour le compte de : OPH 77 BP 114

N° de dossier : 2013-09-300 FK DTA PC OPH

Date de visite : 05 juin 2014
Heure d'arrivée sur site : 16 : 50
Heure de départ du site : 17 : 25
N° de dossier : 2013-09-300 FK DTA PC OPH
Diagnostic établi par : E. LAMBOLEY
Identité du propriétaire : OPH 77 BP 114
Adresse du propriétaire : 10 AV CHARLES PEGUY
77002 MELUN
Adresse du bien visité : 7 AVENUE ANTOINE DE SAINT EXUPERY
77000 MELUN

FICHE RECAPITULATIVE DU DOSSIER TECHNIQUE AMIANTE

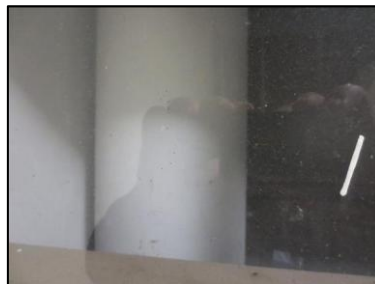
Photo N° 694 AMIANTE CIMENT 7
SAINT EXUPERY-RDC à +4-LOCAL
V.O Vide-ordures Gaine V.O.(Fibres-
ciment)

N° dossier : 2013-09-300 FK DTA PC OPH
 Date de l'évaluation : 05/06/2014
 Bâtiment : 7 SAINT EXUPERY RDC à +4 Ech :
 Local ou zone homogène :
 Désignation déclarée du local : LOCAL V.O
 Matériau ou produit : Vide-ordures, Gaine V.O.(Fibres-ciment)
 Conclusion : Procéder à une évaluation périodique

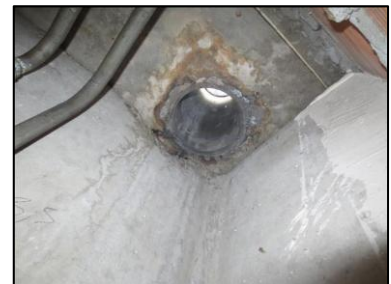
Photo N° 696 AMIANTE CIMENT 7
SAINT EXUPERY AU +4-
PLACARDS GAZ Plafonds
Ventilation haute (Fibres-ciment)

N° dossier : 2013-09-300 FK DTA PC OPH
Date de l'évaluation : 05/06/2014
Bâtiment : 7 SAINT EXUPERY au +4 Ech :
Local ou zone homogène :
Désignation déclarée du local : PLACARDS GAZ
Matériau ou produit : Plafonds, Ventilation haute (Fibres-ciment)
Conclusion : Procéder à une évaluation périodique
