N° de dossier : 2013-09-300 FK DTA PC OPH

Date de visite : 05 juin 2014

Date de visite : 05 juin 2014
Heure d'arrivée sur site : 13 : 00
Heure de départ du site : 13 : 30
N° de dossier : 2013-09-300 FK DTA PC OPH
Diagnostic établi par : E. LAMBOLEY
Identité du propriétaire : OPH 77 BP 114
Adresse du propriétaire : 10 AV CHARLES PEGUY
77002 MELUN
Adresse du bien visité : 9 AVENUE ANTOINE DE SAINT EXUPERY
77000 MELUN

FICHE RECAPITULATIVE DU DOSSIER TECHNIQUE AMIANTE

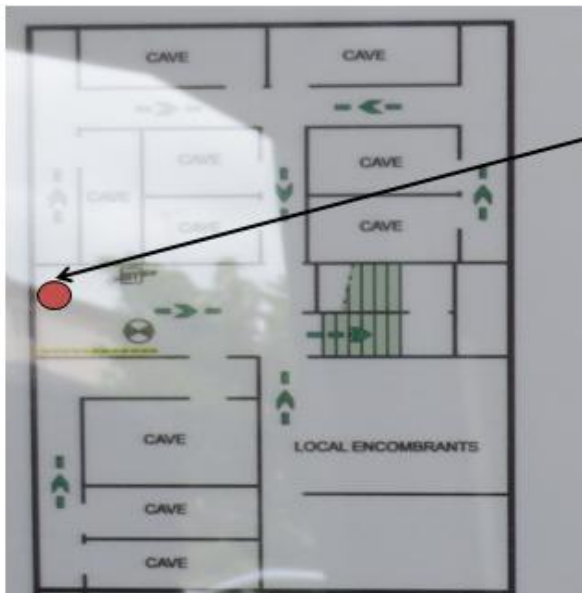
9 ST EXUPERY SOUS SOL

9 SAINT EXUPERY-S. sol-COULOIRS DE CAVES/Planchers
Chute E. U. (Fibres-ciment), EP/2101 (photo n° 693)

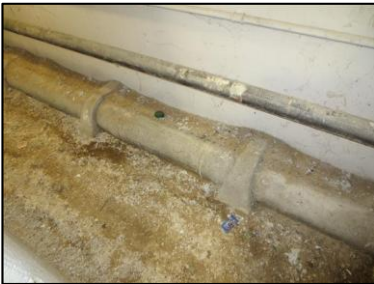
Photo N° 693 AMIANTE CIMENT 5
 SAINT EXUPERY-S.sol-COULOIRS
 DE CAVES Planchers Chute
 E.U.(Fibres-ciment)

N° dossier : 2013-09-300 FK DTA PC OPH
Date de l'évaluation : 05/06/2014
Bâtiment : 9 SAINT EXUPERY S.sol
Local ou zone homogène : Ech :
Désignation déclarée du local : COULOIRS DE CAVES
Matériau ou produit : Planchers, Chute E.U.(Fibres-ciment)
Conclusion : Procéder à une évaluation périodique

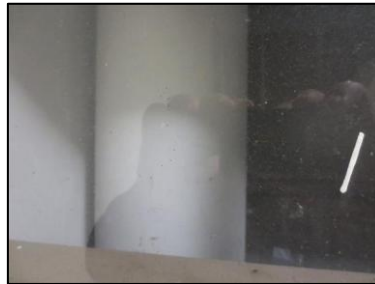
Photo N° 694 AMIANTE CIMENT 3
 SAINT EXUPERY-RDC à +4-LOCAL
 V.O Vide-ordures Gaine V.O.(Fibres-
 ciment)

N° dossier : 2013-09-300 FK DTA PC OPH
 Date de l'évaluation : 05/06/2014
 Bâtiment : 9 SAINT EXUPERY RDC à +4 Ech :
 Local ou zone homogène :
 Désignation déclarée du local : LOCAL V.O
 Matériau ou produit : Vide-ordures, Gaine V.O.(Fibres-ciment)
 Conclusion : Procéder à une évaluation périodique

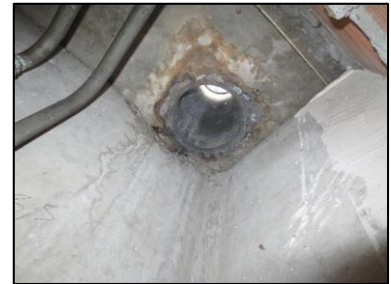
Photo N° 696 AMIANTE CIMENT 3
 SAINT EXUPERY AU +4-
 PLACARDS GAZ Plafonds
 Ventilation haute (Fibres-ciment)

N° dossier : 2013-09-300 FK DTA PC OPH
 Date de l'évaluation : 05/06/2014
 Bâtiment : 9 SAINT EXUPERY au +4 Ech :
 Local ou zone homogène :
 Désignation déclarée du local : PLACARDS GAZ
 Matériau ou produit : Plafonds, Ventilation haute (Fibres-ciment)
 Conclusion : Procéder à une évaluation périodique
