N° de dossier : 2013-09-300 FK DTA PC OPH

Date de visite : 05 juin 2014

Date de visite : 05 juin 2014
Heure d'arrivée sur site : 11 : 00
Heure de départ du site : 11 : 30
N° de dossier : 2013-09-300 FK DTA PC OPH
Diagnostic établi par : E. LAMBOLEY
Identité du propriétaire : OPH 77 BP 114
Adresse du propriétaire : 10 AV CHARLES PEGUY
77002 MELUN
Adresse du bien visité : 13 AVENUE ANTOINE DE SAINT EXUPERY
77000 MELUN

Fiche de visite et de repérage de matériaux susceptibles de contenir de l'amiante

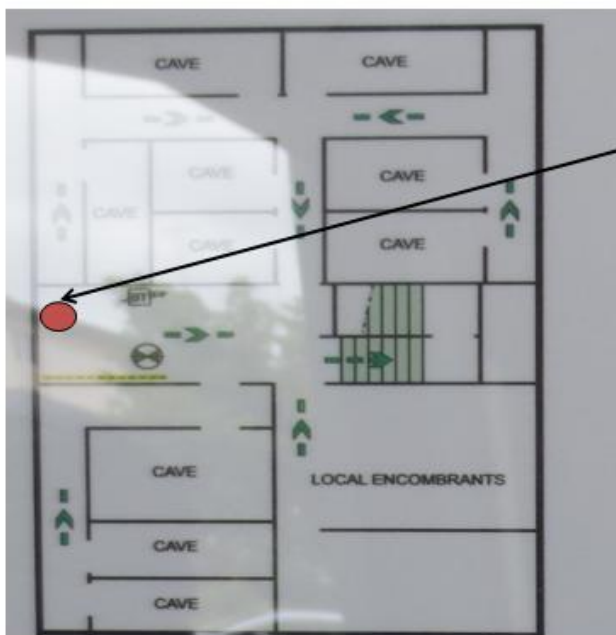
13 ST EXUPERY SOUS SOL

13 SAINT EXUPERY-S.sol-COULOIRS DE CAVES/Planchers
Chute E.U.(Fibres-ciment),EP/2101 (photo n° 693)

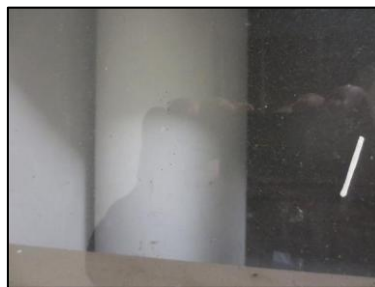
Photo N° 694 AMIANTE CIMENT 3
 SAINT EXUPERY-RDC à +4-LOCAL
 V.O Vide-ordures Gaine V.O.(Fibres-
 ciment)

N° dossier : 2013-09-300 FK DTA PC OPH
 Date de l'évaluation : 05/06/2014
 Bâtiment : 13 SAINT EXUPERY RDC à +4 Ech :
 Local ou zone homogène :
 Désignation déclarée du local : LOCAL V.O
 Matériau ou produit : Vide-ordures, Gaine V.O.(Fibres-ciment)
Conclusion : Procéder à une évaluation périodique

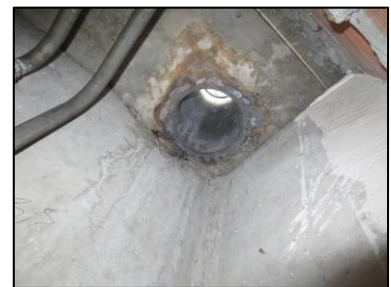
Photo N° 696 AMIANTE CIMENT 3
 SAINT EXUPERY AU +4-
 PLACARDS GAZ Plafonds
 Ventilation haute (Fibres-ciment)

N° dossier : 2013-09-300 FK DTA PC OPH
Date de l'évaluation : 05/06/2014
Bâtiment : 13 SAINT EXUPERY au +4 Ech :
Local ou zone homogène :
Désignation déclarée du local : PLACARDS GAZ
Matériau ou produit : Plafonds, Ventilation haute (Fibres-ciment)
Conclusion : Procéder à une évaluation périodique
