N° de dossier : 2013-09-300 FK DTA PC OPH

Date de visite : 04 juin 2014
Heure d'arrivée sur site : 07 : 40
Heure de départ du site : 08 : 25
N° de dossier : 2013-09-300 FK DTA PC OPH
Diagnostic établi par : E. LAMBOLEY
Identité du propriétaire : OPH 77 BP 114
Adresse du propriétaire : 10 AV CHARLES PEGUY
77002 MELUN
Adresse du bien visité : 17 SQUARE DU LORIENT
77000 MELUN

FICHE RECAPITULATIVE DU DOSSIER TECHNIQUE AMIANTE

Fiche de visite et de repérage de matériaux susceptibles de contenir de l'amiante

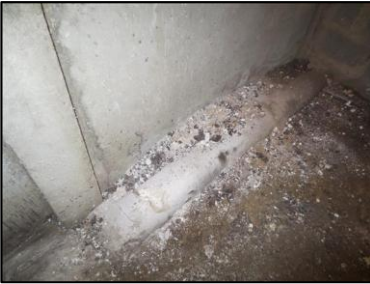
Photo N° 702 AMIANTE CIMENT 17
LORIENT-S-SOL-COULOIRS DE
CAVES Conduits de fluide Chute
E.U.(Fibres-ciment)

N° dossier : 2013-09-300 FK DTA PC OPH
Date de l'évaluation : 04/06/2014
Bâtiment : 17 LORIENT S.sol
Local ou zone homogène : Ech :
Désignation déclarée du local : COULOIRS DE CAVES
Matériau ou produit : Conduits de fluide, Chute E.U.(Fibres-ciment)
Conclusion : Procéder à une évaluation périodique

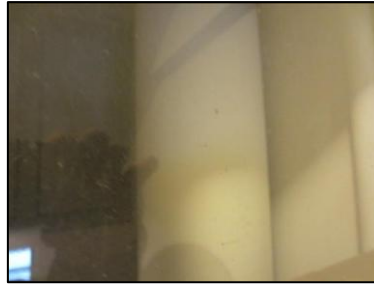
Photo N° 703 AMIANTE CIMENT 17
LORIENT-RDC à +4-LOCAL V.O
Vide-ordures Gaine V.O.(Fibres-
ciment)

N° dossier : 2013-09-300 FK DTA PC OPH
 Date de l'évaluation : 04/06/2014
 Bâtiment : 17 LORIENT RDC à +4
 Local ou zone homogène : Ech :
 Désignation déclarée du local : LOCAL V.O
 Matériau ou produit : Vide-ordures, Gaine V.O.(Fibres-ciment)
 Conclusion : Procéder à une évaluation périodique

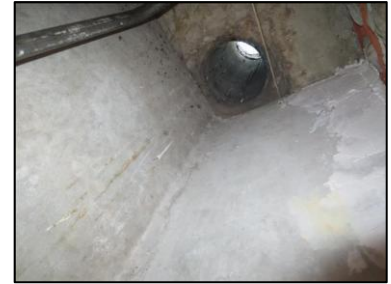
Photo N° 704 AMIANTE CIMENT 17
LORIENT- +4 -PLACARDS GAZ
Plafonds Ventilation haute (Fibres-
ciment)

N° dossier : 2013-09-300 FK DTA PC OPH
 Date de l'évaluation : 04/06/2014
 Bâtiment : 17 LORIENT +4
 Local ou zone homogène : Ech :
 Désignation déclarée du local : PLACARDS GAZ
 Matériau ou produit : Plafonds, Ventilation haute (Fibres-ciment)
 Conclusion : Procéder à une évaluation périodique

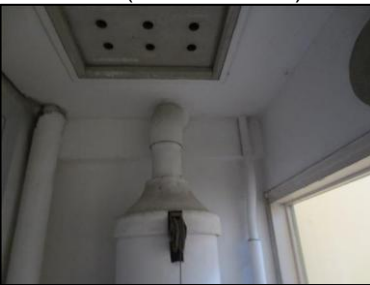
Photo N° 705 AMIANTE CIMENT 17
LORIENT- +4-LOCAL V.O Plafonds
Ventilation haute (Fibres-ciment)

N° dossier : 2013-09-300 FK DTA PC OPH
 Date de l'évaluation : 04/06/2014
 Bâtiment : 17 LORIENT +4
 Local ou zone homogène : Ech :
 Désignation déclarée du local : LOCAL V.O
 Matériau ou produit : Plafonds, Ventilation haute (Fibres-ciment)
Conclusion : Procéder à une évaluation périodique
