**N° de dossier :** 2013-09-300 FK DTA PC OPH

**Date de visite :** 27 mai 2014  
**Heure d'arrivée sur site :**  
**Heure de départ du site :**  
**N° de dossier :** 2013-09-300 FK DTA PC OPH  
**Diagnostic établi par :** E. LAMBOLEY  
**Identité du propriétaire :** OPH 77 BP 114  
**Adresse du propriétaire :** 10 AV CHARLES PEGUY  
77002 MELUN  
**Adresse du bien visité :** 14 SQUARE BLAISE PASCAL  
77000 MELUN

## FICHE RECAPITULATIVE DU DOSSIER TECHNIQUE AMIANTE

## Fiche de visite et de repérage de matériaux susceptibles de contenir de l'amiante

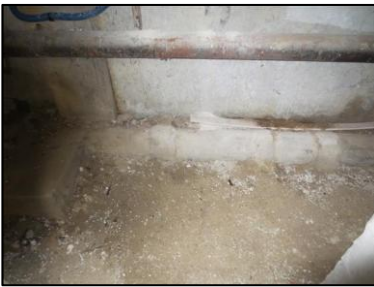
Photo N° 708 AMIANTE CIMENT 14 BLAISE-S.sol-COULOIRS DE CAVES Conduits de fluide Chute E.U.(Fibres-ciment)

N° dossier : 2013-09-300 FK DTA PC OPH  
Date de l'évaluation : 27/05/2014  
Bâtiment : 14 BLAISE S.sol  
Local ou zone homogène : Ech :  
Désignation déclarée du local : COULOIRS DE CAVES  
Matériau ou produit : Conduits de fluide, Chute E.U.(Fibres-ciment)  
Conclusion : Procéder à une évaluation périodique

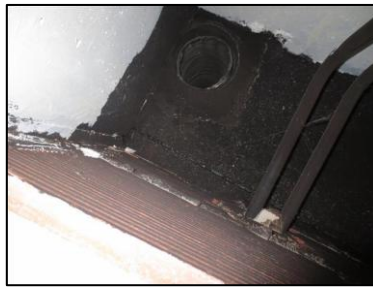
Photo N° 710 AMIANTE CIMENT 14 BLAISE--PLACARDS GAZ +4 Plafonds Ventilation haute (Fibres-ciment)

N° dossier : 2013-09-300 FK DTA PC OPH  
 Date de l'évaluation : 27/05/2014  
 Bâtiment : 14 BLAISE  
 Local ou zone homogène : Ech :  
 Désignation déclarée du local : PLACARDS GAZ +4  
 Matériau ou produit : Plafonds, Ventilation haute (Fibres-ciment)  
**Conclusion :** Procéder à une évaluation périodique

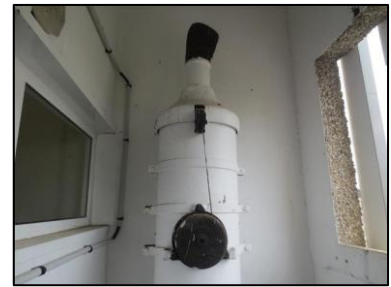
Photo N° 711 AMIANTE CIMENT 14 BLAISE--LOCAL V.O RDC à +4 Vide-ordures Gaine V.O.(Fibres-ciment)

N° dossier : 2013-09-300 FK DTA PC OPH  
 Date de l'évaluation : 27/05/2014  
 Bâtiment : 14 BLAISE  
 Local ou zone homogène : Ech :  
 Désignation déclarée du local : LOCAL V.O RDC à +4  
 Matériau ou produit : Vide-ordures, Gaine V.O.(Fibres-ciment)  
**Conclusion :** Procéder à une évaluation périodique
