N° de dossier : 2013-09-300 FK DTA PC-21LAD-OPH

Date de visite : 06 janvier 2014

Date de visite : 06 janvier 2014
Heure d'arrivée sur site : 09 : 18
Heure de départ du site : 17 : 18
N° de dossier : 2013-09-300 FK DTA PC-21LAD-OPH
Diagnostic établi par : F. KLAI
Identité du propriétaire : Office Public de l'Habitat 77
Adresse du propriétaire : 10 Avenue Charles Péguy
77000 MELUN
Adresse du bien visité : 38 RUE DES ECOLES
77170 BRIE COMTE ROBERT

Fiche de visite et de repérage de matériaux susceptibles de contenir de l'amiante

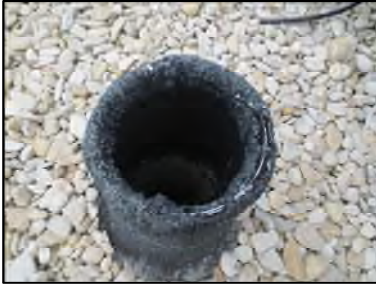
Photo N° 346 AMIANTE CIMENT --
TOITURE TERRASSE Toiture
Ventilation haute (Fibres-ciment)

N° dossier : 2013-09-300 FK DTA PC-21LAA-OPH
 Date de l'évaluation : 06/01/2014
 Bâtiment :
 Local ou zone homogène : Ech :
 Désignation déclarée du local : TOITURE TERRASSE
 Matériau ou produit : Toiture, Ventilation haute (Fibres-ciment)
Conclusion : Procéder à une évaluation périodique

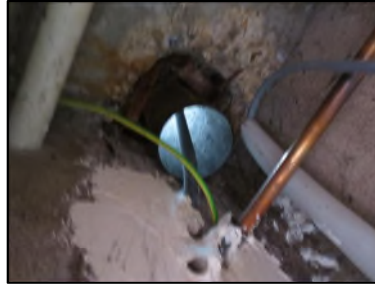
Photo N° 656 AMIANTE CIMENT --
GAINE TECHNIQUE GAZ 4
Conduits de fluide Ventilation haute
(Fibres-ciment)

N° dossier : 2013-09-300 FK DTA PC-21LAA-OPH
 Date de l'évaluation : 06/01/2014
 Bâtiment :
 Local ou zone homogène : Ech :
 Désignation déclarée du local : GAINÉ TECHNIQUE GAZ 4
 Matériau ou produit : Conduits de fluide, Ventilation haute (Fibres-ciment)
Conclusion : Procéder à une évaluation périodique
