Rapport de mission de repérage des matériaux et produits contenant de l'amiante avant réalisation de travaux

10 SQUARE J. SIEGFRIED

402

77000 MELUN

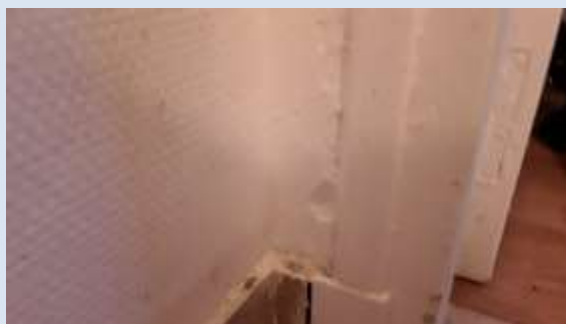
Cuisine		Enduit / Peinture béton	Enduit plâtreux blanc en vrac + peinture en faible quantité non séparable	3LBJ0402P001	Mur B	BON ETAT	Amiante non détecté	ZSO
Cuisine		Enduit / Peinture béton	Enduit plâtreux blanc en vrac + peinture en	3LBJ0402P001	Mur C	BON ETAT	Amiante non détecté	ZSO

PRELEVEMENT : 3LBJ0402P001			
NOM DU CLIENT	NUMERO DU DOSSIER		PIECE OU LOCAL
OPH77	3LBJ0402 22/12/2017		Salle d'eau
ELEMENT	DESCRIPTIF DU LABORATOIRE	DATE DE PRELEVEMENT	NOM DE L'OPERATEUR
Enduit / Peinture béton	Enduit plâtreux blanc en vrac + peinture en faible quantité non séparable	22/12/2017	GUERIN Olivier
LOCALISATION		RESULTAT	
Mur B		Amiante non détecté

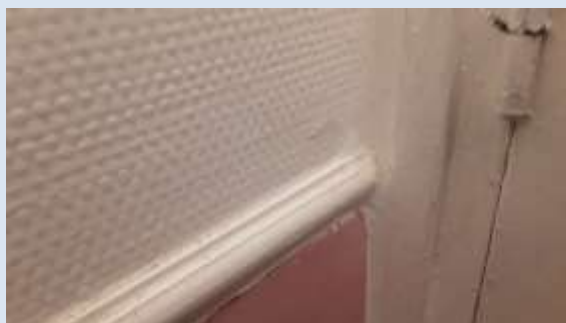
WC		Enduit / Peinture	Enduit plâtreux blanc en vrac + peintures multiples non séparable	3LBJ0402P002	Mur A	BON ETAT	Amiante non détecté	ZSO
WC		Enduit / Peinture	Enduit plâtreux blanc en vrac + peintures multiples non séparable	3LBJ0402P002	Mur B	BON ETAT	Amiante non détecté	ZSO
WC		Enduit / Peinture	Enduit plâtreux blanc en vrac + peintures multiples non séparable	3LBJ0402P002	Mur C	BON ETAT	Amiante non détecté	ZSO
WC		Enduit / Peinture	Enduit plâtreux blanc en vrac +	3LBJ0402P002	Mur D	BON ETAT	Amiante non	ZSO

PRELEVEMENT : 3LBJ0402P002			
NOM DU CLIENT	NUMERO DU DOSSIER		PIECE OU LOCAL
OPH77	3LBJ0402 22/12/2017		WC
ELEMENT	DESCRIPTIF DU LABORATOIRE	DATE DE PRELEVEMENT	NOM DE L'OPERATEUR
Enduit / Peinture	Enduit plâtreux blanc en vrac + peintures multiples non séparable	22/12/2017	GUERIN Olivier
LOCALISATION		RESULTAT	
Mur C		Amiante non détecté

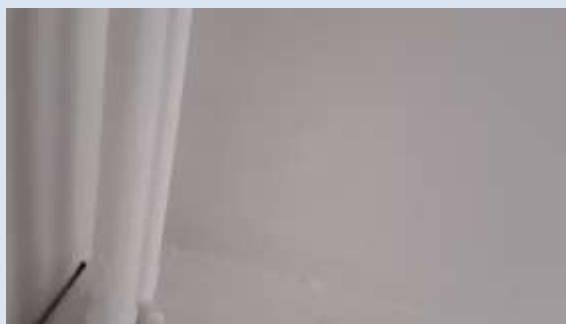
PIECE	ETAGE	ELEMENTS	DESCRIPTIF LABORATOIRE	Echantillon	REPERAGE	ETAT	RESULTAT	METHODE
			séparable					
Cuisine		Enduit / Peinture béton	Matériau gris en faible quantité en vrac non séparable + enduit beige en vrac + peintures multiples non séparable	3LBJ0402P003	Plafond	BON ETAT	Amiante non détecté	RESULTAT ANALYSE
Cuisine		Enduit / Peinture béton	Matériau gris en faible quantité en vrac non séparable + enduit beige en vrac + peintures multiples non séparable	3LBJ0402P003	Plafond	BON ETAT	Amiante non détecté	ZSO
Salle d'eau		Enduit / Peinture béton	Matériau gris en faible quantité en vrac non séparable + enduit beige en vrac + peintures multiples non séparable	3LBJ0402P003	Plafond	BON ETAT	Amiante non détecté	ZSO
WC		Enduit / Peinture béton	Matériau gris en faible quantité en vrac non séparable + enduit beige en vrac + peintures multiples non séparable	3LBJ0402P003	Plafond	BON ETAT	Amiante non détecté	ZSO

PRELEVEMENT : 3LBJ0402P003			
NOM DU CLIENT	NUMERO DU DOSSIER	PIECE OU LOCAL	
OPH77	3LBJ0402 22/12/2017	Cuisine	
ELEMENT	DESCRIPTIF DU LABORATOIRE	DATE DE PRELEVEMENT	NOM DE L'OPERATEUR
Enduit / Peinture béton	Matériau gris en faible quantité en vrac non séparable + enduit beige en vrac + peintures multiples non séparable	22/12/2017	GUERIN Olivier
LOCALISATION		RESULTAT	
Plafond		Amiante non détecté
