N° de dossier : 2013-09-300 FK DTA PC OPH

Date de visite : 03 septembre 2014

Date de visite : 03 septembre 2014
Heure d'arrivée sur site : 12 : 00
Heure de départ du site : 12 : 30
N° de dossier : 2013-09-300 FK DTA PC OPH
Diagnostic établi par : E. LAMBOLEY
Identité du propriétaire : OPH 77 BP 114
Adresse du propriétaire : 10 AV CHARLES PEGUY
77002 MELUN
Adresse du bien visité : 64 Rue des Marjolaines
77400 DAMPMART

FICHE RECAPITULATIVE DU DOSSIER TECHNIQUE AMIANTE

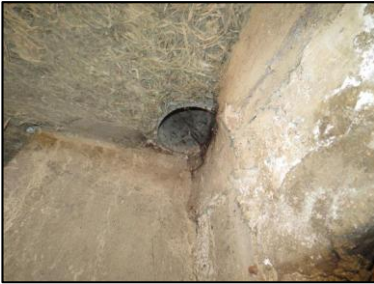
Photo N° 1206 AMIANTE CIMENT --
COULOIRS DE CAVES RDC
Conduit Fourreau

N° dossier : 2013-09-300 FK DTA PC OPH
Date de l'évaluation : 03/09/2014
Bâtiment :
Local ou zone homogène : Ech :
Désignation déclarée du local : COULOIRS DE CAVES RDC
Matériau ou produit : Conduit , Ventilation haute (Fibres-ciment)
Conclusion : Procéder à une évaluation périodique

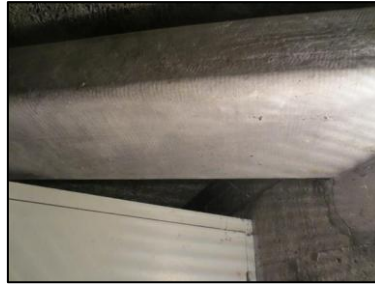
Photo N° 1207 AMIANTE CIMENT --
COULOIRS DE CAVES RDC
Conduit Ventilation haute (Fibres-
ciment)

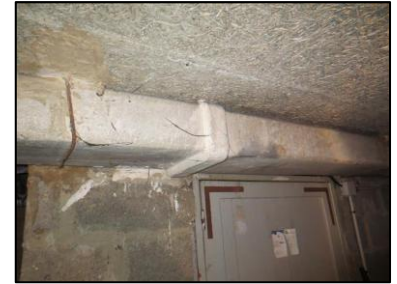
Photo N° 1208 AMIANTE CIMENT --
COULOIRS DE CAVES -1 Conduit
Ventilation haute (Fibres-ciment)

N° dossier : 2013-09-300 FK DTA PC OPH
 Date de l'évaluation : 03/09/2014
 Bâtiment :
 Local ou zone homogène : Ech :
 Désignation déclarée du local : COULOIRS DE CAVES -1
 Matériau ou produit : Conduit , Ventilation haute (Fibres-ciment)
 Conclusion : Procéder à une évaluation périodique
