N° de dossier : 2013-09-300 FK DTA PC OPH

Date de visite : 02 septembre 2014

Date de visite : 02 septembre 2014
Heure d'arrivée sur site : 08 : 00
Heure de départ du site : 08 : 30
N° de dossier : 2013-09-300 FK DTA PC OPH
Diagnostic établi par : E. LAMBOLEY
Identité du propriétaire : OPH 77 BP 114
Adresse du propriétaire : 10 AV CHARLES PEGUY
77002 MELUN
Adresse du bien visité : 14 Rue Saint Hubert
77500 Chelles

Fiche de visite et de repérage de matériaux susceptibles de contenir de l'amiante

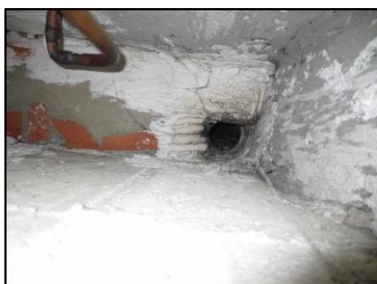
Photo N° 1160 AMIANTE CIMENT --
nc-PLACARDS TECHNIQUE GAZ
+4 Conduits Ventilation haute
(Fibres-ciment)

Localisation	Nature du matériau	Etat de conservation (1)
--nc-PLACARDS TECHNIQUE GAZ +4 (Conduits)	Fibres ciment (Ventilation haute (Fibres-ciment))	EP

N° dossier : 2013-09-300 FK DTA PC OPH
Date de l'évaluation : 02/09/2014
Bâtiment :
Local ou zone homogène : Ech :
Désignation déclarée du local : nc-PLACARDS TECHNIQUE GAZ +4
Matériau ou produit : Conduits , Ventilation haute (Fibres-ciment)
Conclusion : Procéder à une évaluation périodique
