Dossier établi pour le compte de : OPH 77 BP 114

N° de dossier : 2013-09-300 FK DTA PC OPH

Date de visite : 02 septembre 2014
Heure d'arrivée sur site : 13 : 00
Heure de départ du site : 13 : 30
N° de dossier : 2013-09-300 FK DTA PC OPH
Diagnostic établi par : E. LAMBOLEY
Identité du propriétaire : OPH 77 BP 114
Adresse du propriétaire : 10 AV CHARLES PEGUY
77002 MELUN
Adresse du bien visité : 15 Rue du Dr Roux
77500 Chelles

FICHE RECAPITULATIVE DU DOSSIER TECHNIQUE AMIANTE

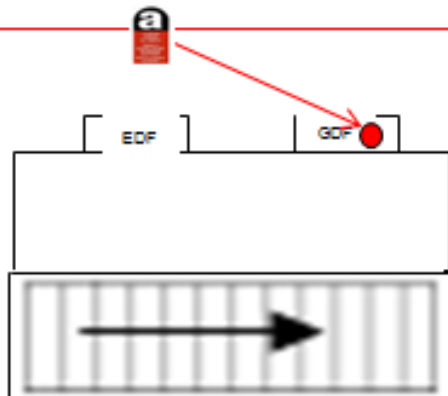
ESCALIER/PALIERS

-PLACARDS TECHNIQUE GAZ +4/Conduits
Ventilation haute (Fibres-ciment), EP/2101 (photo n° 1160)

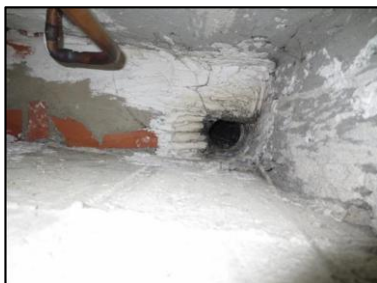
Photo N° 1160 AMIANTE CIMENT --
nc-PLACARDS TECHNIQUE GAZ
+4 Conduits Ventilation haute
(Fibres-ciment)

N° dossier : 2013-09-300 FK DTA PC OPH
 Date de l'évaluation : 02/09/2014
 Bâtiment :
 Local ou zone homogène : Ech :
 Désignation déclarée du local : nc-PLACARDS TECHNIQUE GAZ +4
 Matériau ou produit : Conduits , Ventilation haute (Fibres-ciment)
 Conclusion : Procéder à une évaluation périodique
